FÖRUNDERSÖKNING

# Skyttepaviljongen.

i Falun

## **Förundersökning av:**

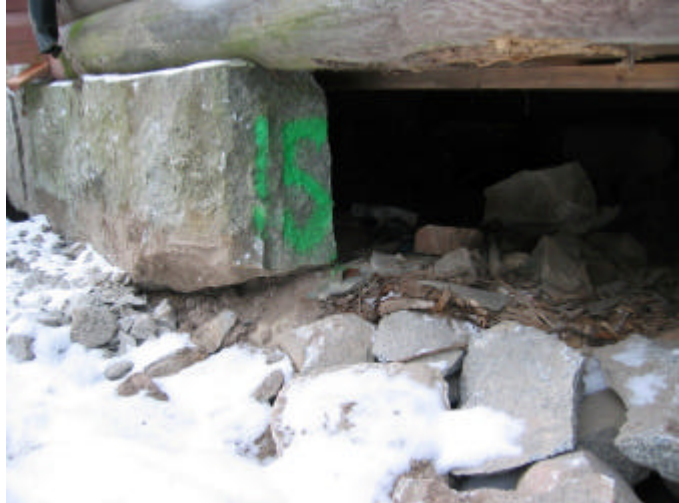
**Bild 6. Granitgrund**

Grunden består av 24 stora granitblock, huggna på 3 sidor. Blocken är av varierande längd, men alla ca. 55cm höga. På baksidan där dansbanan varit saknas granitblock. I stället ligger vanliga stora gråstenar. Granitblocken ligger på stenskrävor.

Dokumentation av skador:  
Inga skador på grunden

Grund: Bef. granitgrund flyttas med och gjuts fast på en ny kantbalk. Kompletteringar av graniten måste göras.

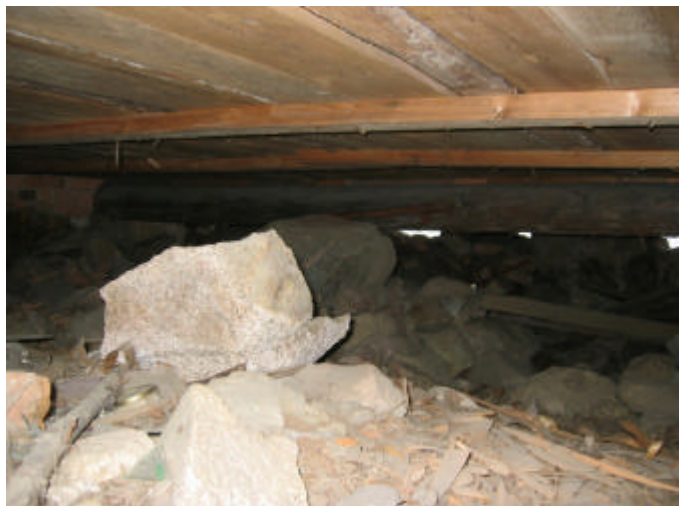
**Bild 7. Blindbotten**

Bjälklaget är uppbyggt på stockar som vilar på granitstenar mitt under huset. Trossbotten är gjord av "bakar" alltså okantade ytterbrädor

Dokumentation av skador:  
Inga synliga skador på stockar och trossbotten, dock har några granitstenar förskjutit sig.

Bjälklag: Det gamla bjälklaget byts ut mot en modern isolerad platta som gjuts ovanpå en grusbädd innanför det nedersta stockvarvet. Isoleras med 200mm cellplast. Ovanpå den nya plattan läggs det gamla trägolvet eller ett slitstarkare golv om huset skall användas till servering.

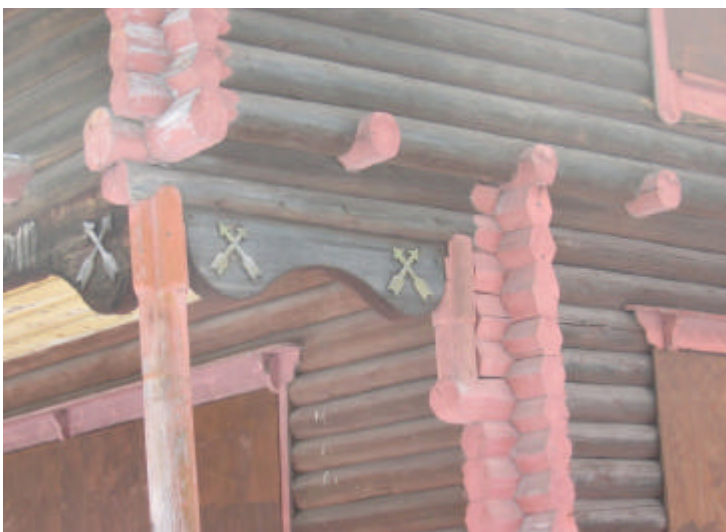
**Bild 8. Detalj i timring överbyggnad**

Huset har en Nationalromantisk arkitektur med stockvarven på övervåningen utlagda ca 15 cm utanför undervåningen

Inga yttre skador på timmerstommen, knutarna och fönster/dörrfoder.

Däremot finns vissa rötskador på insidan av timmerstommen där badrum och skafferier varit placerade.

Yttervägg: Utvändigt stryks väggarna på huvudbyggnaden med tunn trätjära (om prov visar det använts vid byggnationen). Likaså bättras fönster och foder med originalfärg.

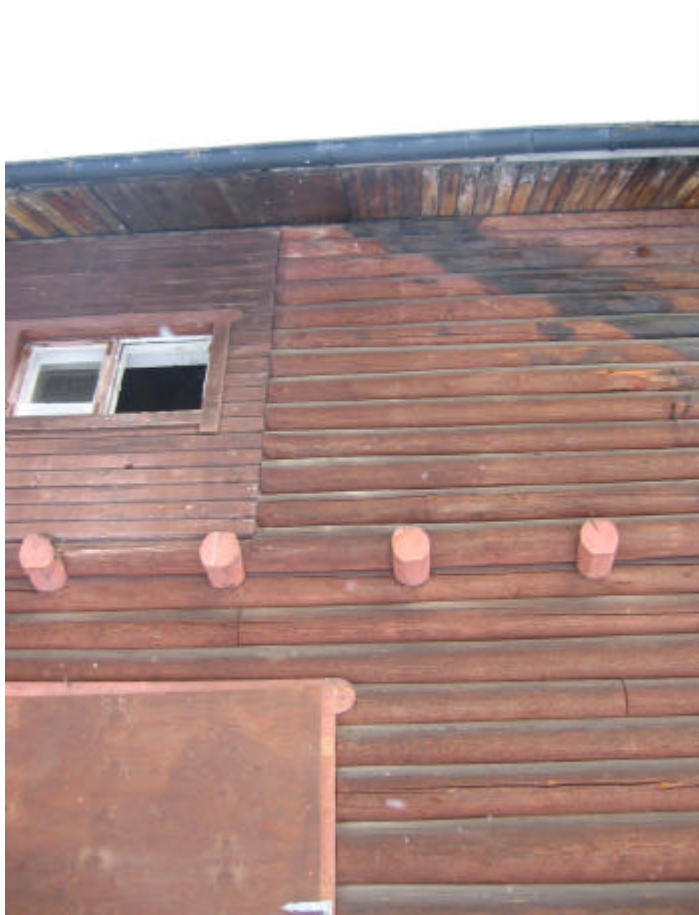
**Bild 9. Baksida där verandan en gång fanns**

På baksidan ser man spår på väggen av verandan/dansbanan. Man ser även ett "hål" i timringen som klätts med träpanel. Vad hålet haft för betydelse är okänt.

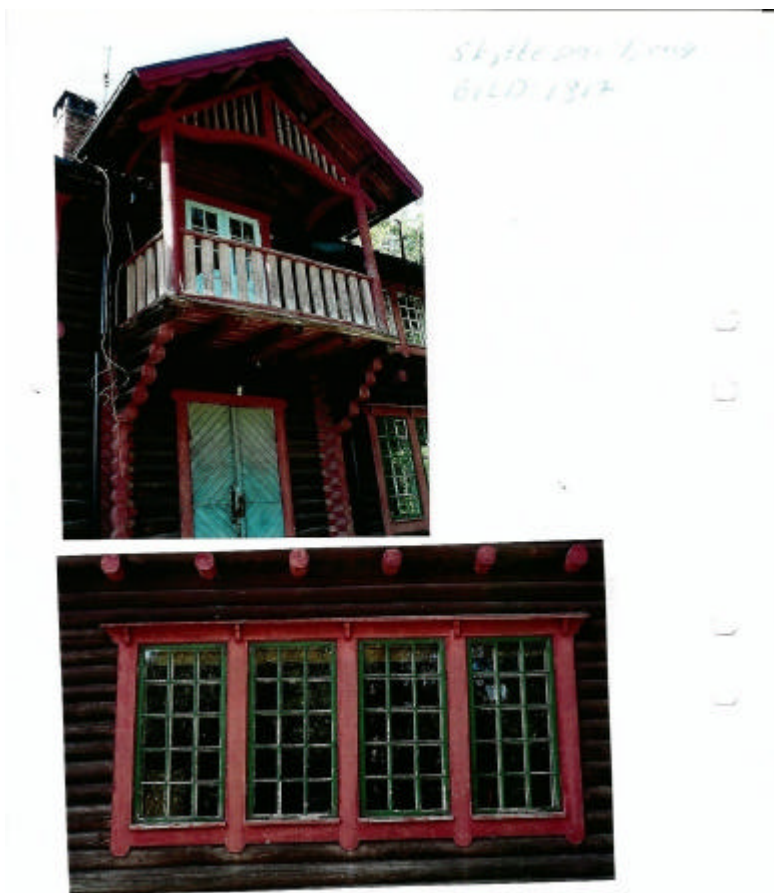
**Bild 10. Färgsättning fönster och balkong**

Fönstren är enkelfönster med lösa innanfönster. Målade med oljefärg eller lasyr i blå nyans som idag ser grön ut.

Dokumentation av skador: Nästen alla fönsterrutor är krossade och de flesta spröjsen är trasiga eller har skador.

Fönster: Alla fönster lagas och trasiga spröjs ersätts med samma profil. Tillbyggnaderna får samma fönsterutseende, dock kopplade 2 glas.

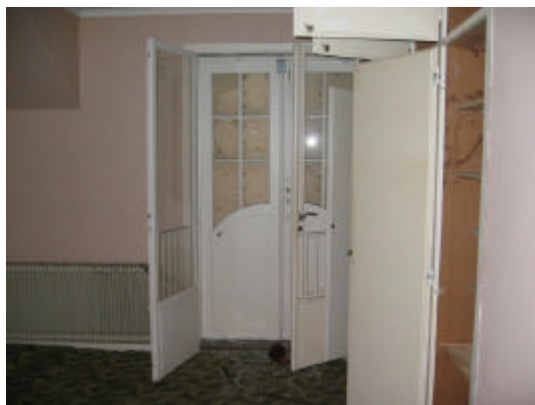
**Bild 11. Balkongdörr övervåning**

Alla dörrar är mer eller mindre skadade efter inbrott och skadegörelse.

Dörrar: Alla ytterdörrar helrenoveras med en inre dörr. Innerdörrarna helrenoveras

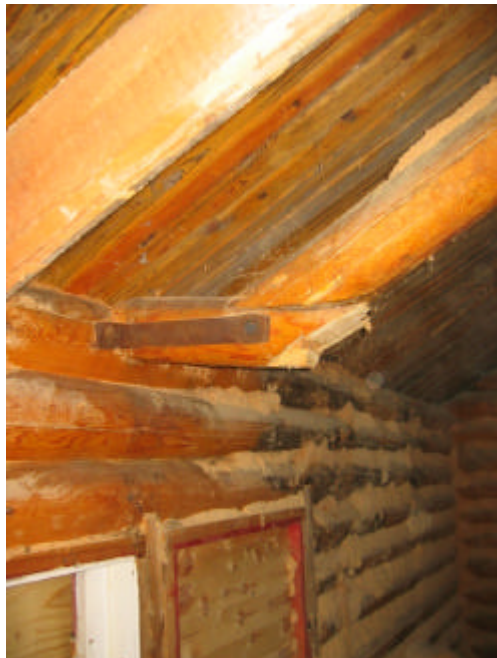
**Bild 13. Avsågad takstol**

Takstolarna är inhuggna i en stock som ligger som en hanbjälke mellan ytterväggarna. Se bilden.

De 3 stockar som fungerat som draglina har sågats av och ersatts av järn och diverse virkeskonstruktioner av tvivelaktig art.

Då vi inte vet hur takstolarna var konstruerade innan dom sågades sönder, antar vi att dom var konstruerade som "svensk takstol", med tranben, tass och hanbjälke. Jag föreslår att alla takstolar rekonstrueras enl. detta. Mellan takstolarna läggs eventuellt synliga åsar för att bära ett undertak av ljust laserad träpanel.

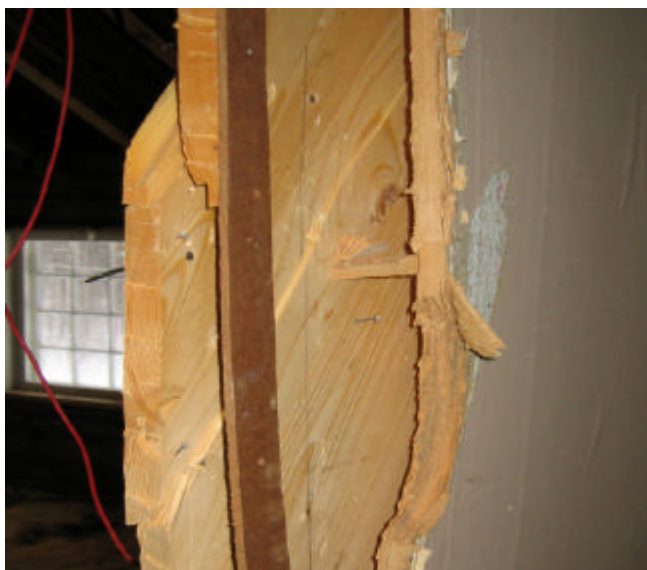
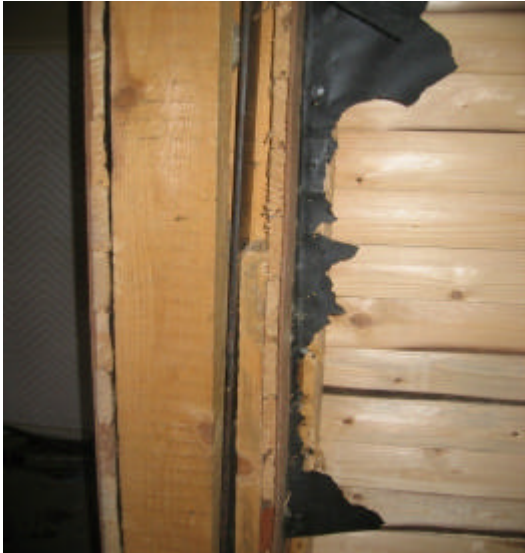
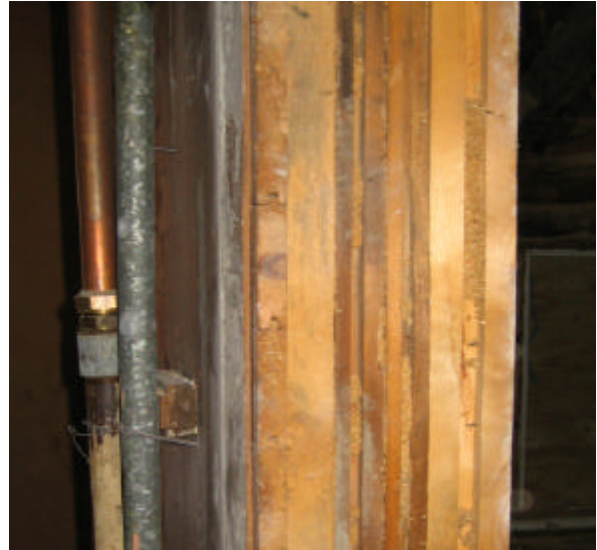
**Bild 14 – 17 Innerväggar övervåning gjorda 1936**

Hela undervåningen har timmerstommen synlig som innervägg, även som avdelande vägg mellan de två salarna. På övervåningen är ytterväggarna uppreglade, klädda med råspont + softboard och ibland massonit. Mellanväggarna på övervåningen är en salig blandning av stående råspont/spontade bräder klädda med lager av olika boardmaterial.

Skadorna på innerväggar på övervåningen har uppkommit genom rivning i syfte att se underliggande konstruktioner, då de ändå skulle tas bort.

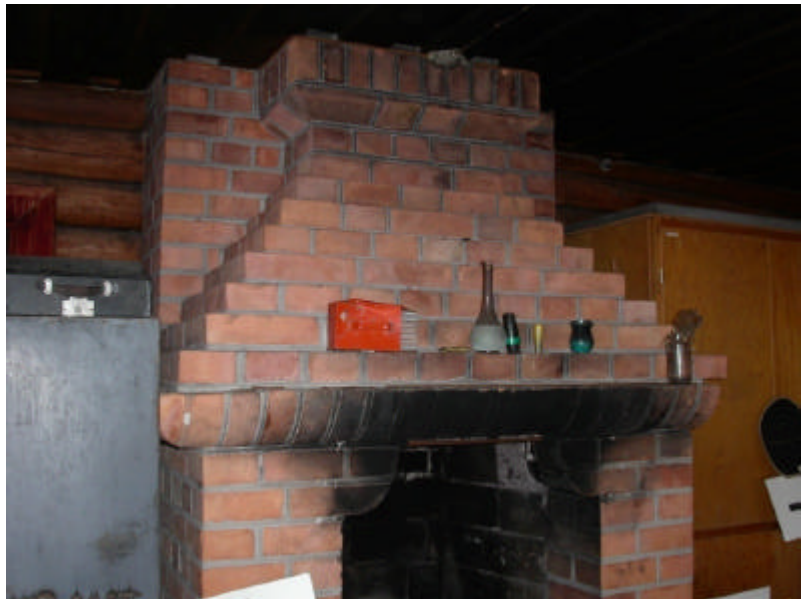
**Bild 18. Öppna spisen i rum 1 stora salen nb.**

Rummet har en mycket stor öppen spis i rött tegel.

Rum 1 nb stora salen: Den gamla trappen renoveras. Spis och murstock nedmonteras och återuppbyggs ev. som stenugn om det behövs i en servering. Fönstren renoveras.

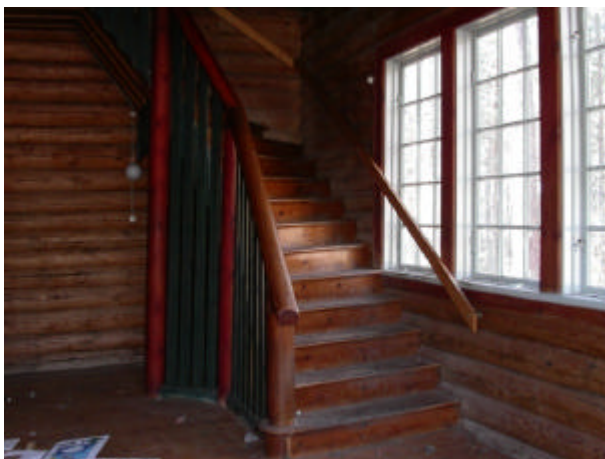
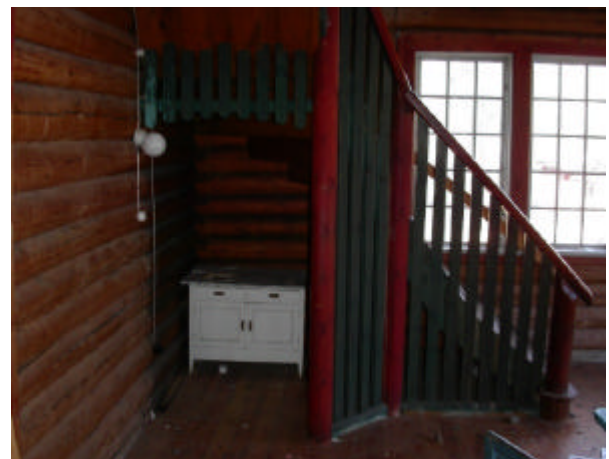
**Bild 19 - 20. Trappan till övervåningen rum 1 nb**

Trappen är originaltrappen i mycket mörk furu, antingen betsad mörk eller mörknat med åren.

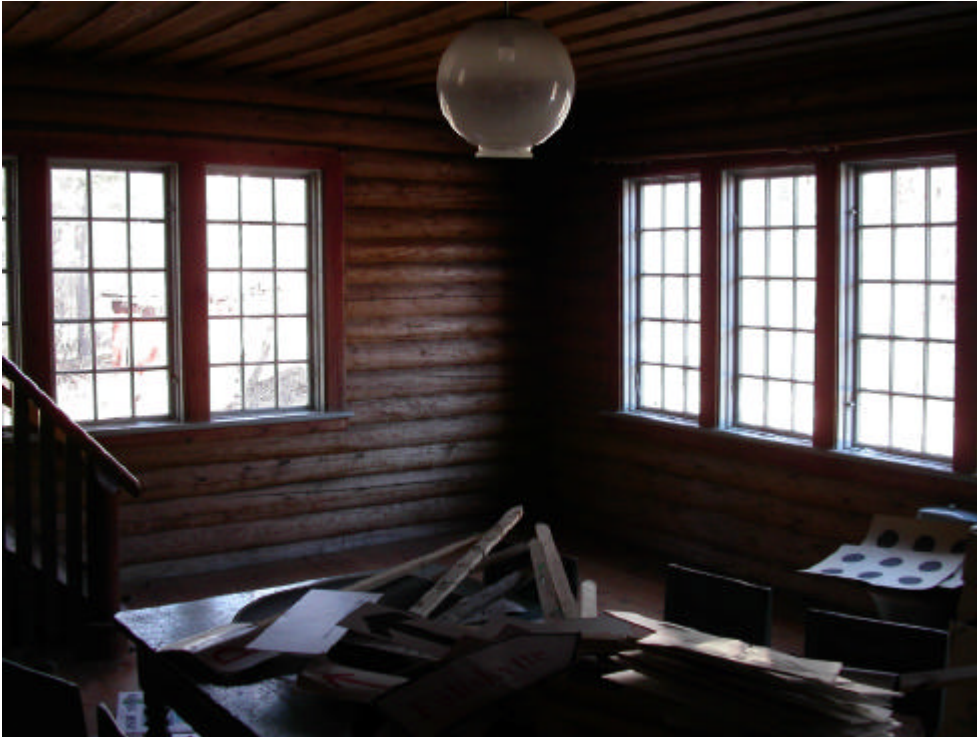
**Bild 21. Stora salen rum 1 nb**

Alla fönsterrutor och nästan alla spröjs är sönderslagna. Dörren mot verandan har spikats igen med en skiva.

Taket hänger på mitten, anledningen okänd.

Prov görs med att förse väggarna med  $\frac{1}{2}$  -  $\frac{3}{4}$  hög panel, för att göra rummet ljusare då stockarna är mycket mörka. Alla åtgärder i detta rum skall göras reversibla. Om inte trägolvet är lämpligt att återlägga föreslås klinker som mönsterläggs i gammal stil.

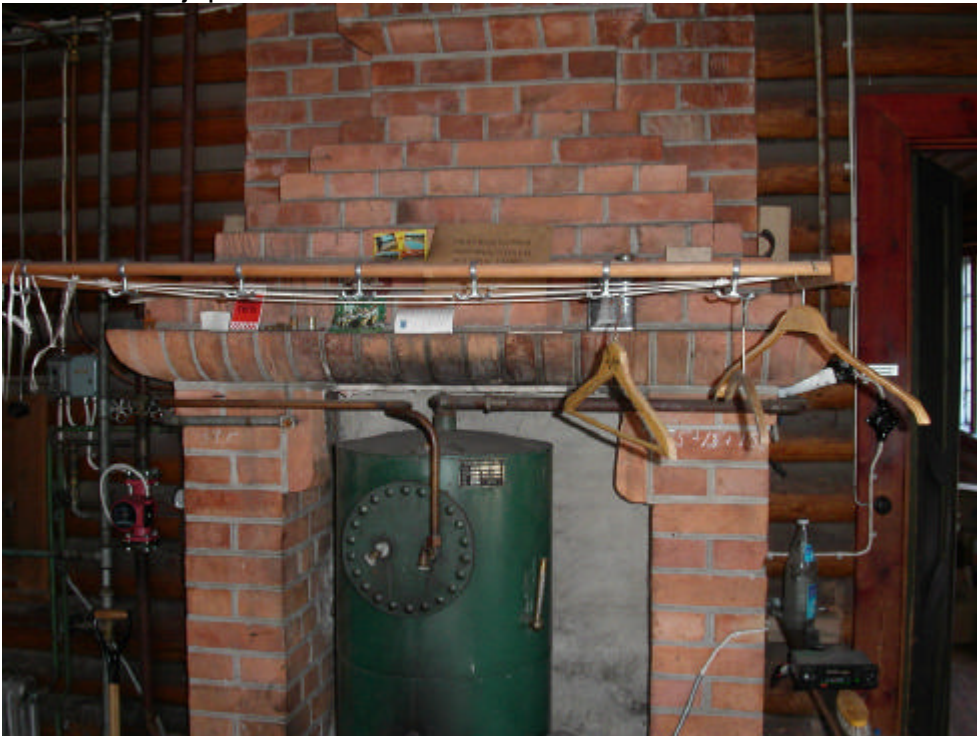
**Bild 22. Lilla salen rum 2 nb**

Rummet har en i dag delvis raserad spismurning i rött tegel där vedkaminen stått och numera en oljepannan står.

Rum 2 nb lilla salen: Spisresterna nedmonteras och ev. sätts en braskamin mot den nya murstocken.

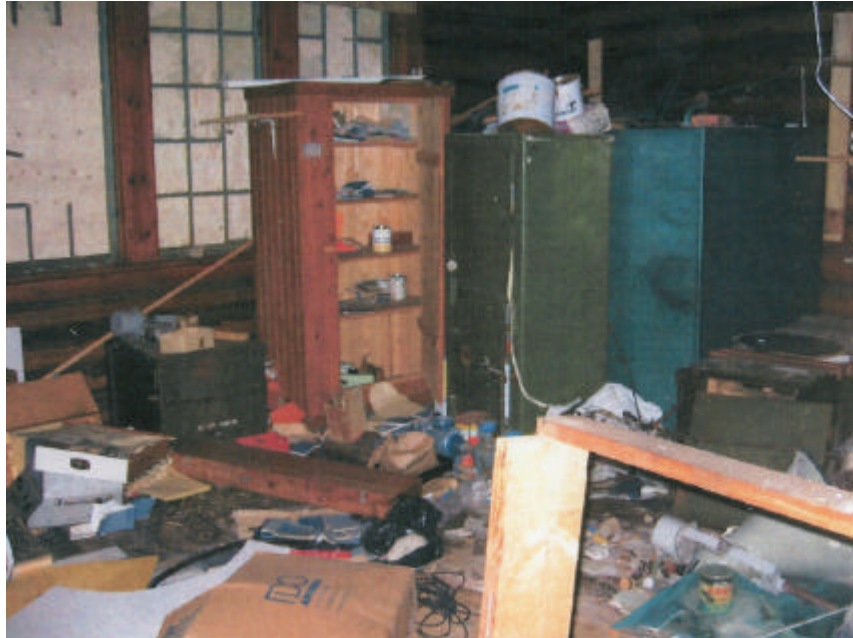
**Bild 23. Lilla salen rum 2 nb.**

Alla fönsterrutor och nästan alla spröjs är sönderslagna. Dörren mot verandan har spikats igen med en skiva.

Rummet är belamrat med skräp och sopor. Golvet som är samma som i stora salen är skadat av utrunnen färg, håltagningar och kraftig åverkan av tunga föremål.

Fönstren renoveras.

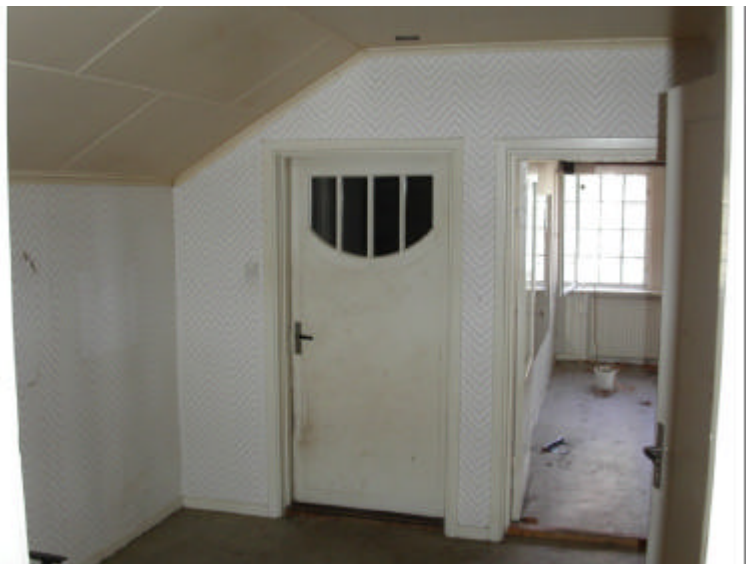
**Bild 24. Trapphall öb med tidsenlig dörr**

Dörren ovanför trappan har ett vackert tidstypiskt fönster.

Trappan har hårt slitna steg.

Trappa nb-öb samt trapphall öb: Trappan helrenoveras och dörrarna direkt ovanför trappen tas bort.

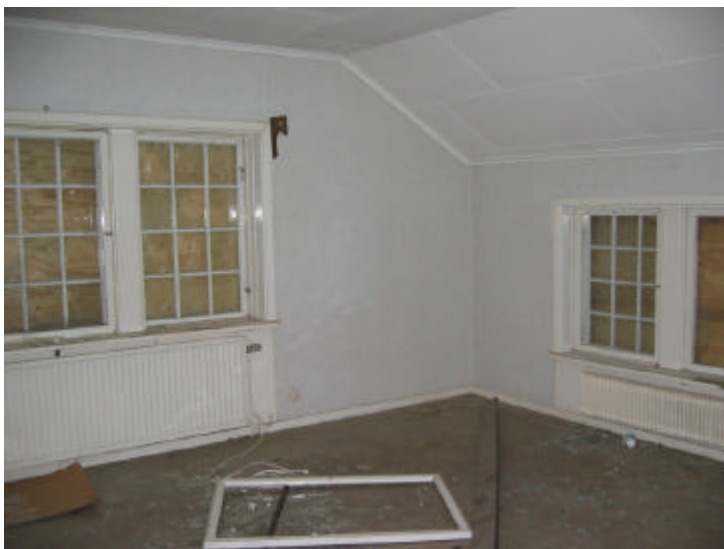
**Bild 25. Rum 1 öb tidigare del av samlingsal**

Rummet är hårt slitet, alla fönster och spröjs krossade utom 1 luft som är hel.

Linoleummattan är hårt sliten och trasig.

Rum 1 öb: Rummet kortas av något och en av halldörrarna sätts så att ingång till rummet sker från trapphallen. Nya väggar sätts upp och nytt innertak. Väggar och takbjälklag isoleras med nytt kutterspån eller träfiber. Takstolar kommer att vara synliga i rummet. Om rummet skall användas som personalrum tillkommer toalett.

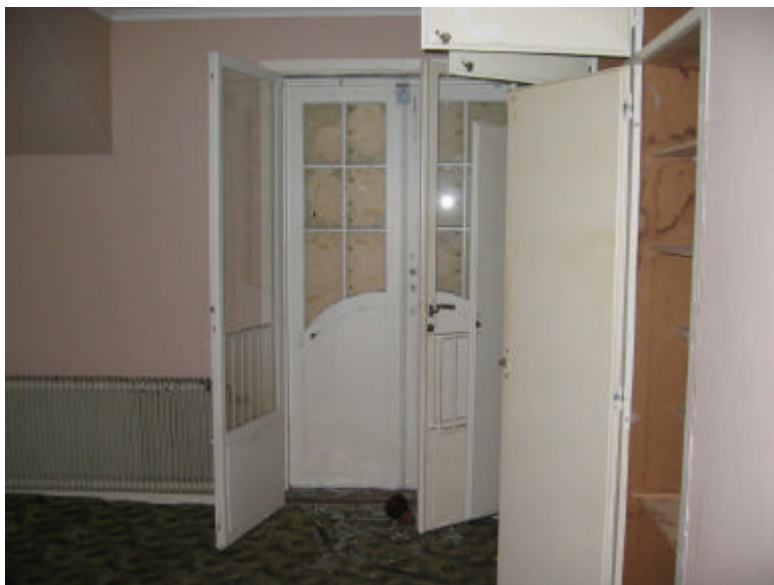
**Bild 26. Rum 2 öb balkongdörr**

Rummet är hårt slitet, alla fönster och spröjs krossade. Linoleummattan är hårt sliten och trasig.

Rum 2 till 5: Alla dessa sent tillkomna mellanväggar tas bort och en öppen yta skapas. Ev. öppnas mellanbjälklaget i rummets mitt för att skapa rymd. Det var inte ovanligt att man hade öppet från golv till tak i nationalromantisk arkitektur. Dock blir takhöjden under hanbjälkar för låg för någon verksamhet på ytan.

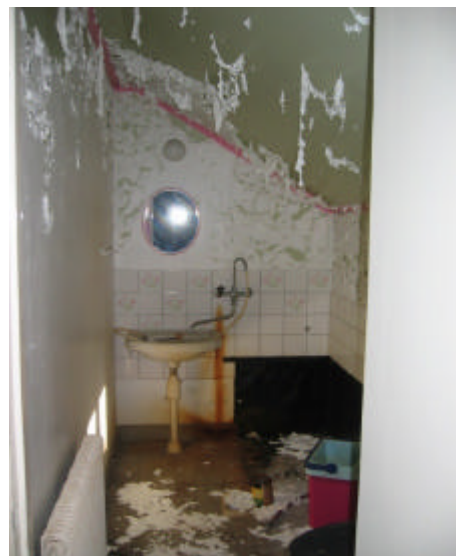
**Bild 27. Rum 3 öb badrum**

Badkaret är borttaget, och "latexfärgen" har sen länge lossnat och hänger som spindelväv från väggar och tak.

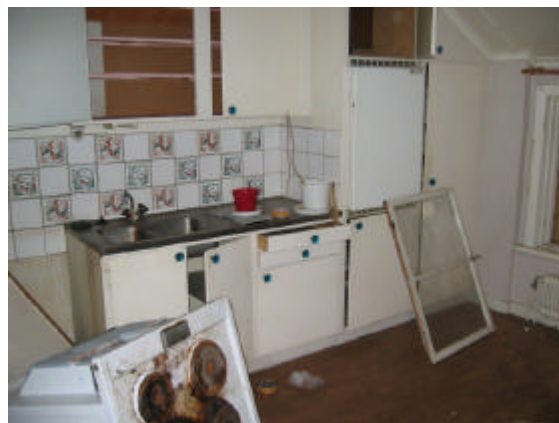
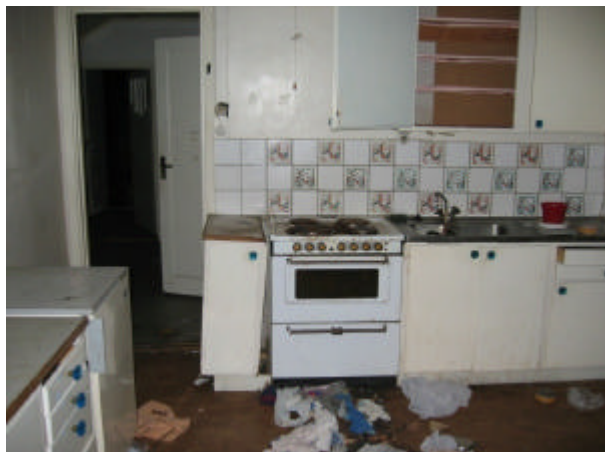
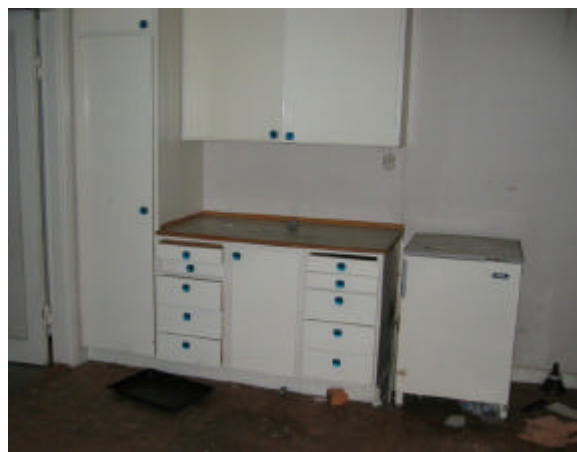
**Bild 28 – 30 Rum 4 öb kök**

Köket är svårt vandaliserat, skafferiet är mögelangripet på grund av ett stort getingbo som byggts i ventilationstrumman. Rummet är hårt slitet, alla fönster och spröjs krossade. Linoleummattan är hårt sliten och trasig.

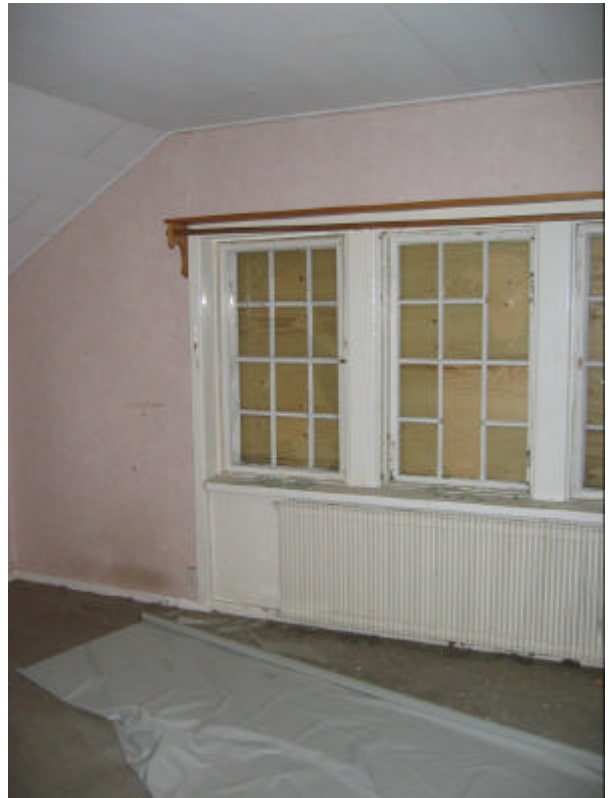
**Bild 31. Rum 5 öb**

Rummet är hårt slitet, alla fönster och spröjs krossade. Linoleummattan är hårt slitet och trasig.
