Murbrukets historia

MUR- OCH PUTSBRUKENS UTVECKLING GENOM TIDERNA

av Knut Åkesson

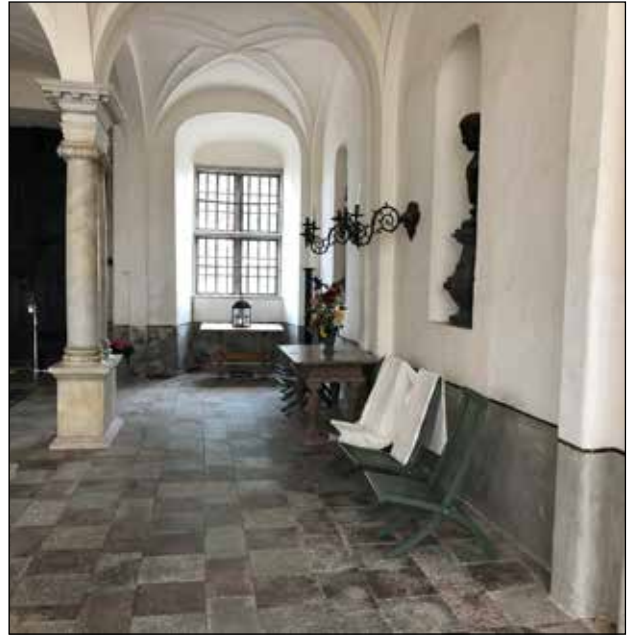
Traditionellt murverk.

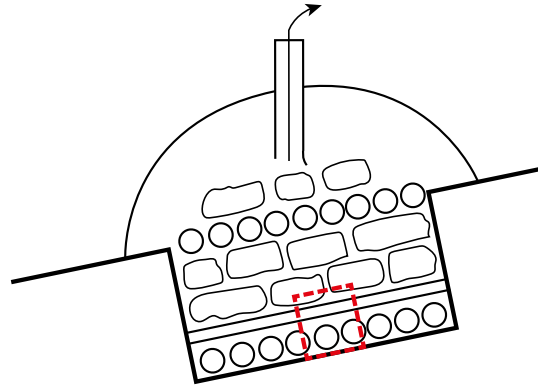
Till att börja med skedde framställningen väldigt enkelt vid bygget genom att kalksten varvades med ved i en grop, täcktes och brändes. När stenen svalnat släcktes med vatten och blandades med ballast varpå allt sammanpiskades till murbruk.

Kalkbränning i grop som anordnades i sluttning.

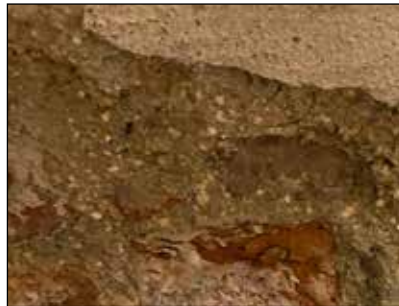
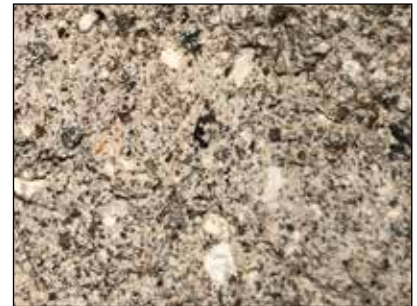
Kalkrika mur- och putsbruk utan krympsprickor med inslag av rostade mjuka kalkklumpar. Den vänstra är senmedeltida innehållande lera och det högra från 1700-talet. Båda med lika vikt delar kalk och den ballast som fanns tillhands.

Vid analys av äldre intakta murbruk kännetecknas dessa av att andelarna kalk och ballast viktjämsigt nästan är lika.

Man tog en del kalk med låg bindemedelshalt som piskades samman med en lika stor del ballast. Detta utan att bruket blev behäftat med de problem med krympning som alltid uppstår när andelen bindemedel överstiger 13 viktprocent.

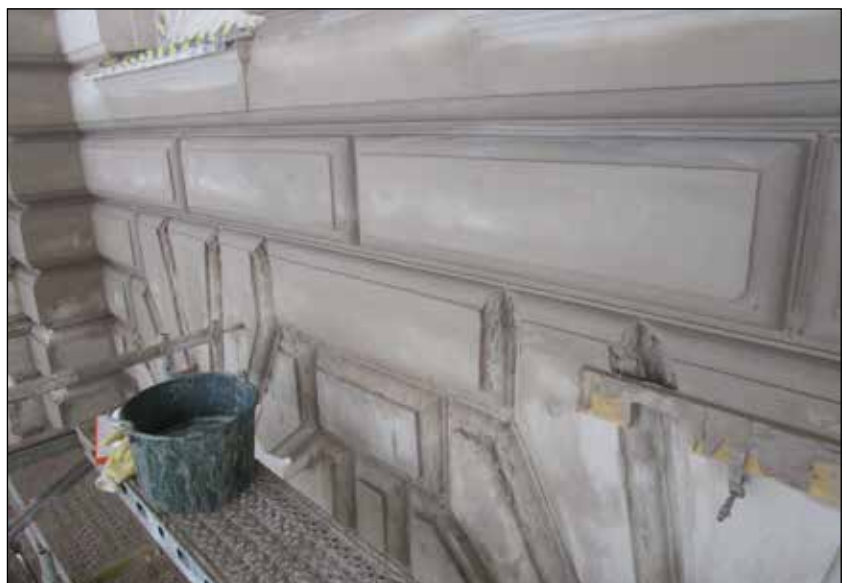
Listdragning i kalkbruk. Foto: Simon Patetsos, TP Mur & Puts AB

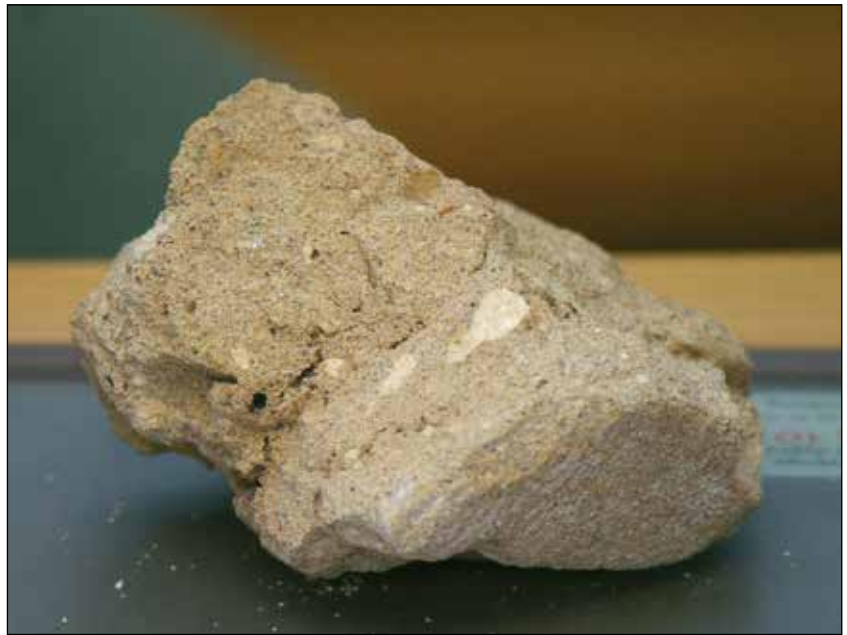
400 år gammalt murbruk med smärre kalkklumpar och träkolsfragment.

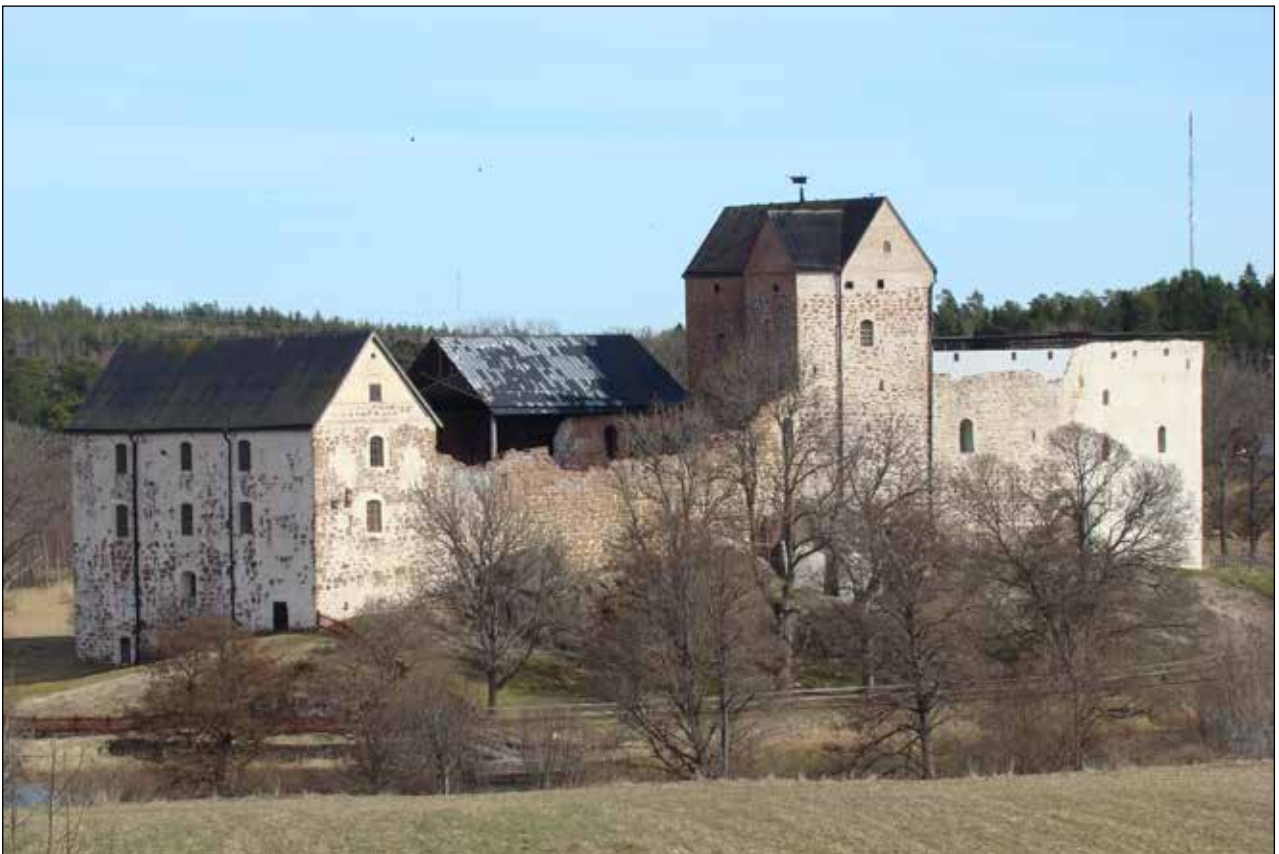
Det kalkrika murbruket som vi idag benämner 1:1 blir så elastiskt att det tar upp rörelser även från stora murstenars temperaturdrivna volymförändringar så att krafterna inte fortplantas och ökar i sidled.

Elastisk fog medger att murstenen inom vissa gränser kan bli större och mindre utan att det påverkar stenarna intill.

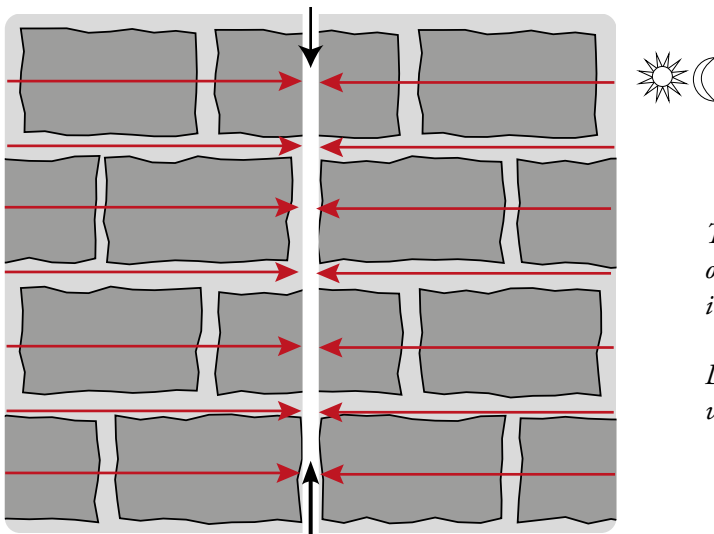
Temperaturskillnaderna mellan dag och natt och mellan årstider utlöser volymförändringar i muren.

De svarta pilarna visar dilatationsfog där volymförändringar tas upp.

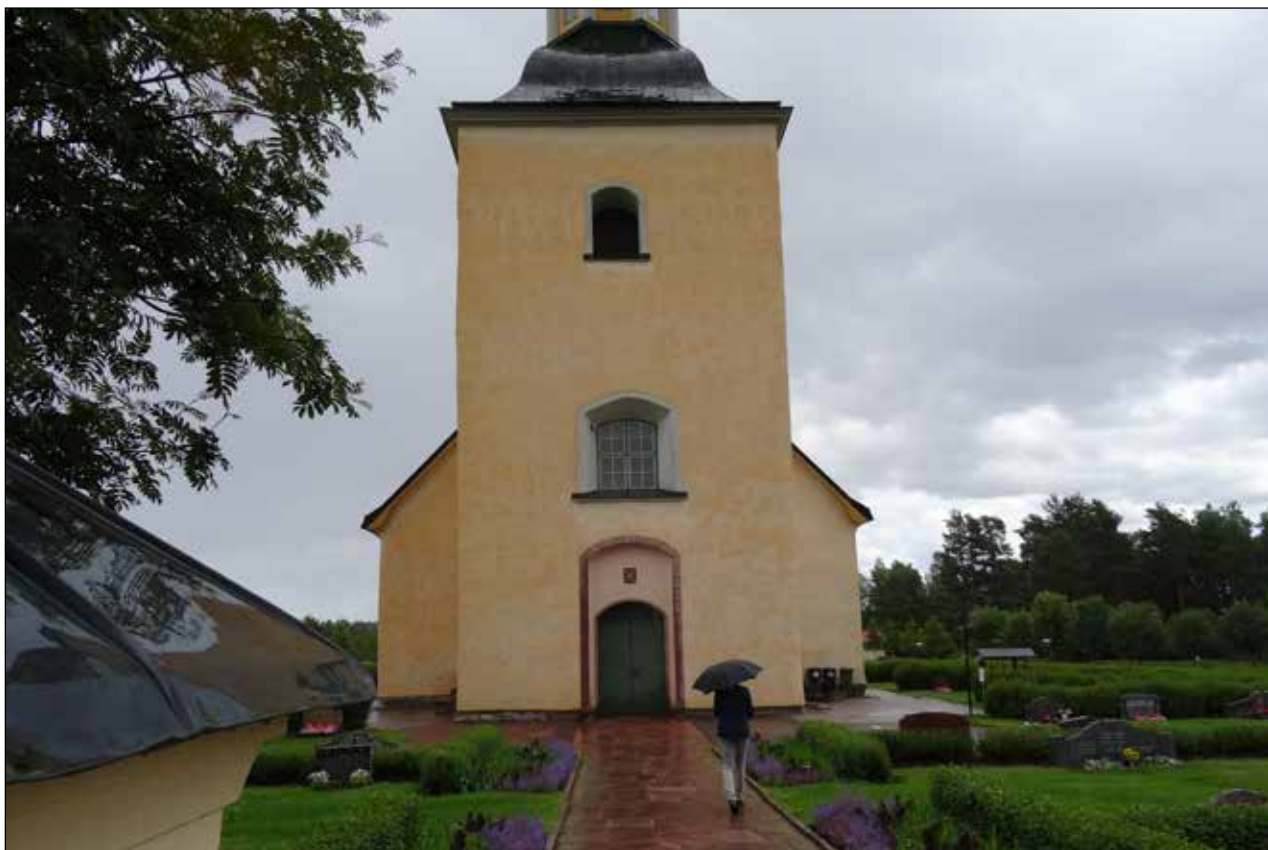
I exemplet Vämhus kyrka tog vi år 1996 ned all puts på tornet, malde och gjorde om den till rätt elasticitet med fyllnads- och bindemedelskalk samt anbringade den ånyo med lyckat resultat. Se vidare i våra skrifter om kalkputs.

Vämhus kyrka 25 år efter renovering, 2020 07 12.
