FÖRUNDERSÖKNING

# Skyttepaviljongen.

i Falun

## **Förundersökning av:**

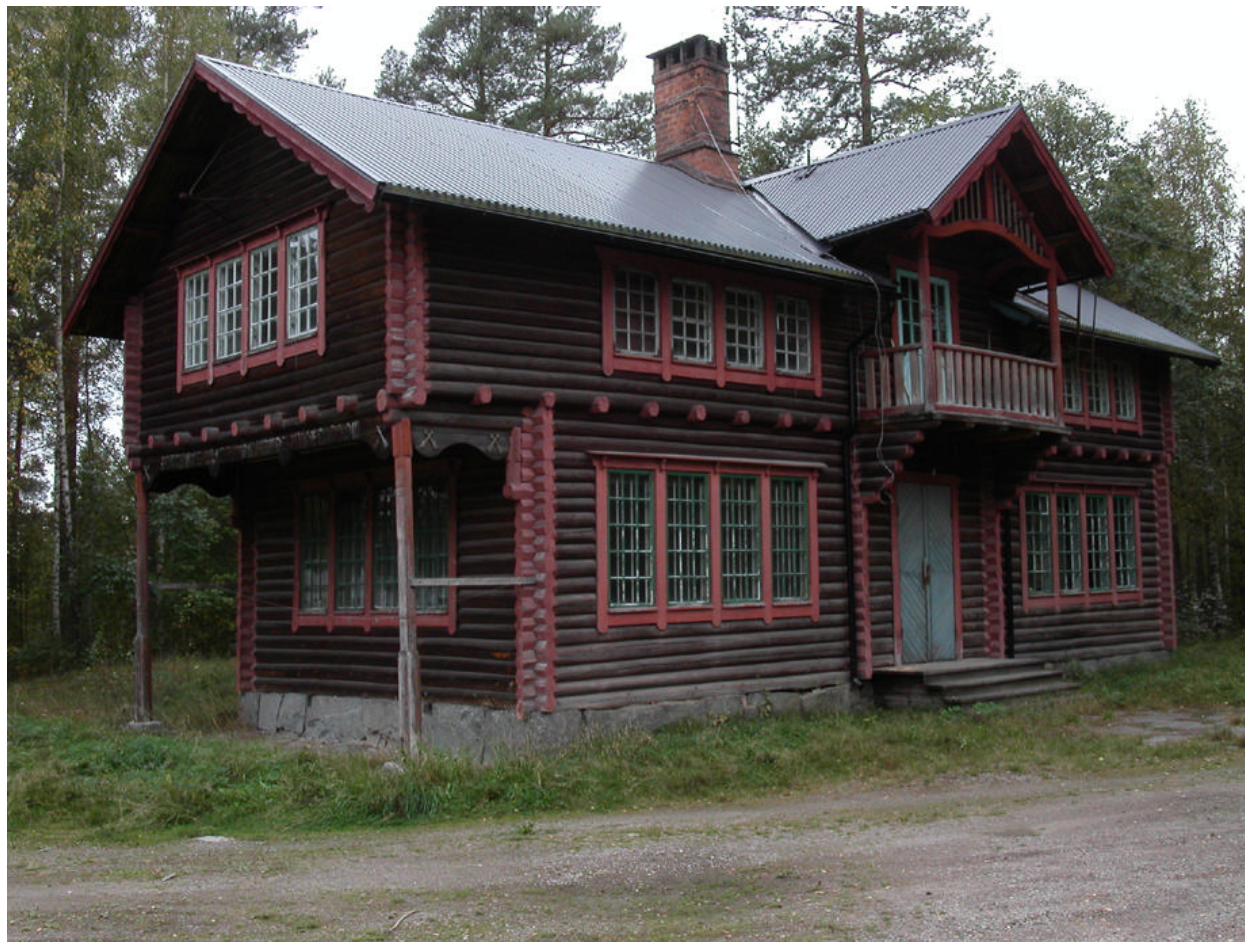
**Bild 1. Huset 2002 före vandalisering**

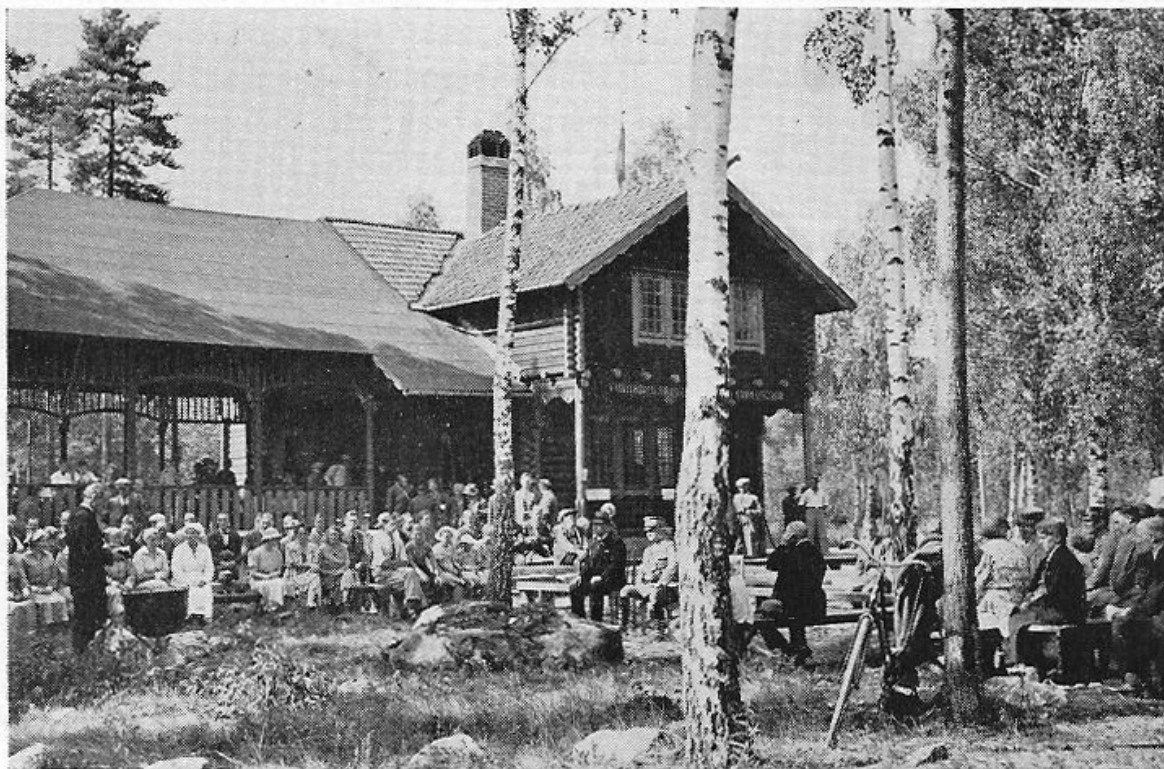
Förbundets paviljong vid riksskyttetävlingarna i Falun 1930.

Genom att ta ett kort från exakt samma plats kom jag fram till att verandan var 10m längs huset och ca 12 m ut från huset.  
Alltså mindes vaktmästarens son helt fel, verandan var mycket stor och under tak.

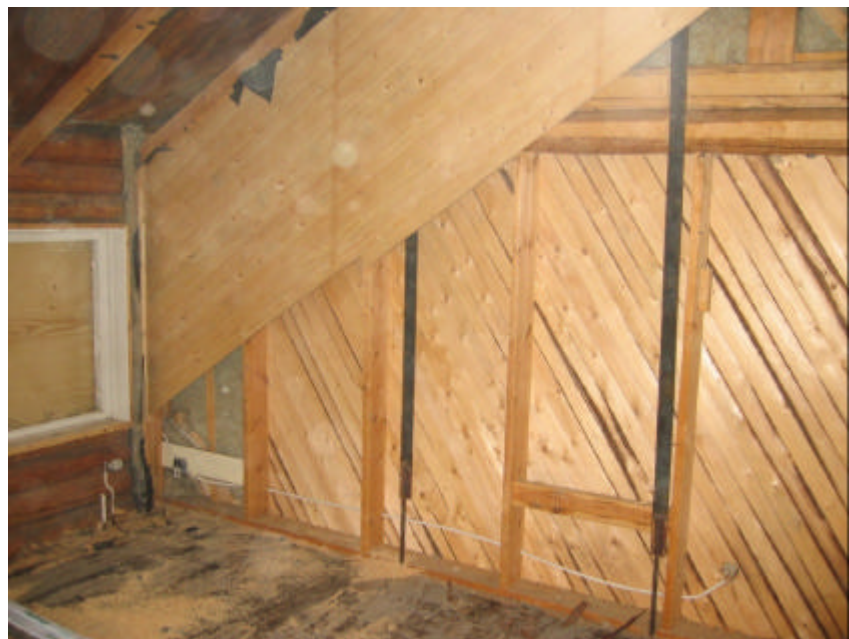
Dokumentation av skador:

Skadorna på innerväggar på övervåningen har uppkommit genom rivning i syfte att se underliggande konstruktioner, då de ändå skulle tas bort.
